# 圣玛丽大教堂 起死回生

在一个到处都是神社和佛寺的城市，看到一个天主教大教堂是始料未及的。然而，东京的圣玛丽大教堂是世界上最著名的教堂之一。教堂由著名建筑师丹下健三于20世纪60年代初设计，其不锈钢包覆的造型，就建筑和当时所用的技术方面，都领先于时代。为了解决由此产生的一些问题，大教堂在40年后采用含钼铁素体不锈钢重新包覆，这种不锈钢肯定能使用一辈子。

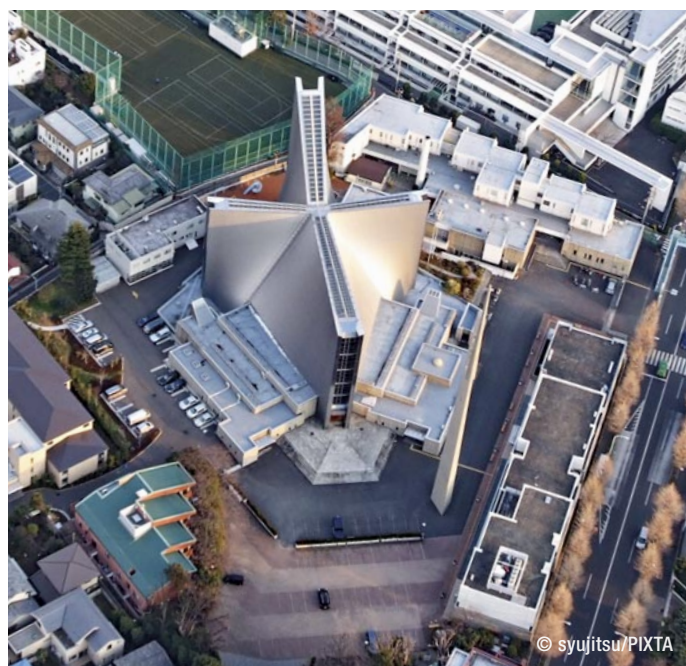
从上方看，圣玛丽大教堂呈十字形。底部的钟楼与主楼分开。

外部通风揭示了其密实的混凝土和钢结构。教堂的八个面既是外墙又是屋面，呈曲面状如双曲抛物线，从上面看形成了一个十字架。十字形天窗屋顶让自然光进入教堂混凝土结构的内部，象征着耶稣基督的光芒冲破黑暗。

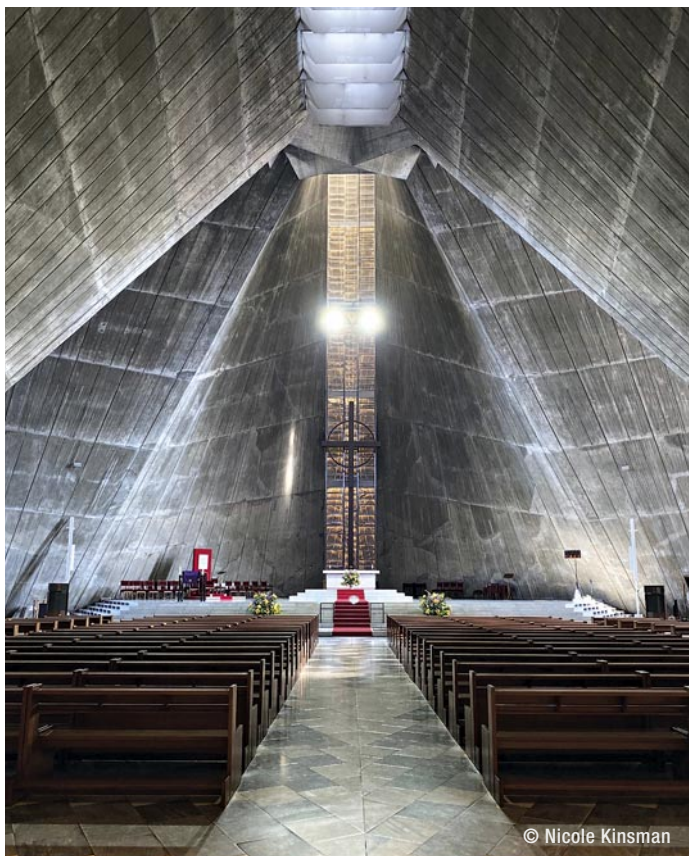
教堂内部未完成的原始纹理让人联想到侘寂，这是日本的一个概念，尊重短暂和不完整事物的残缺之美。

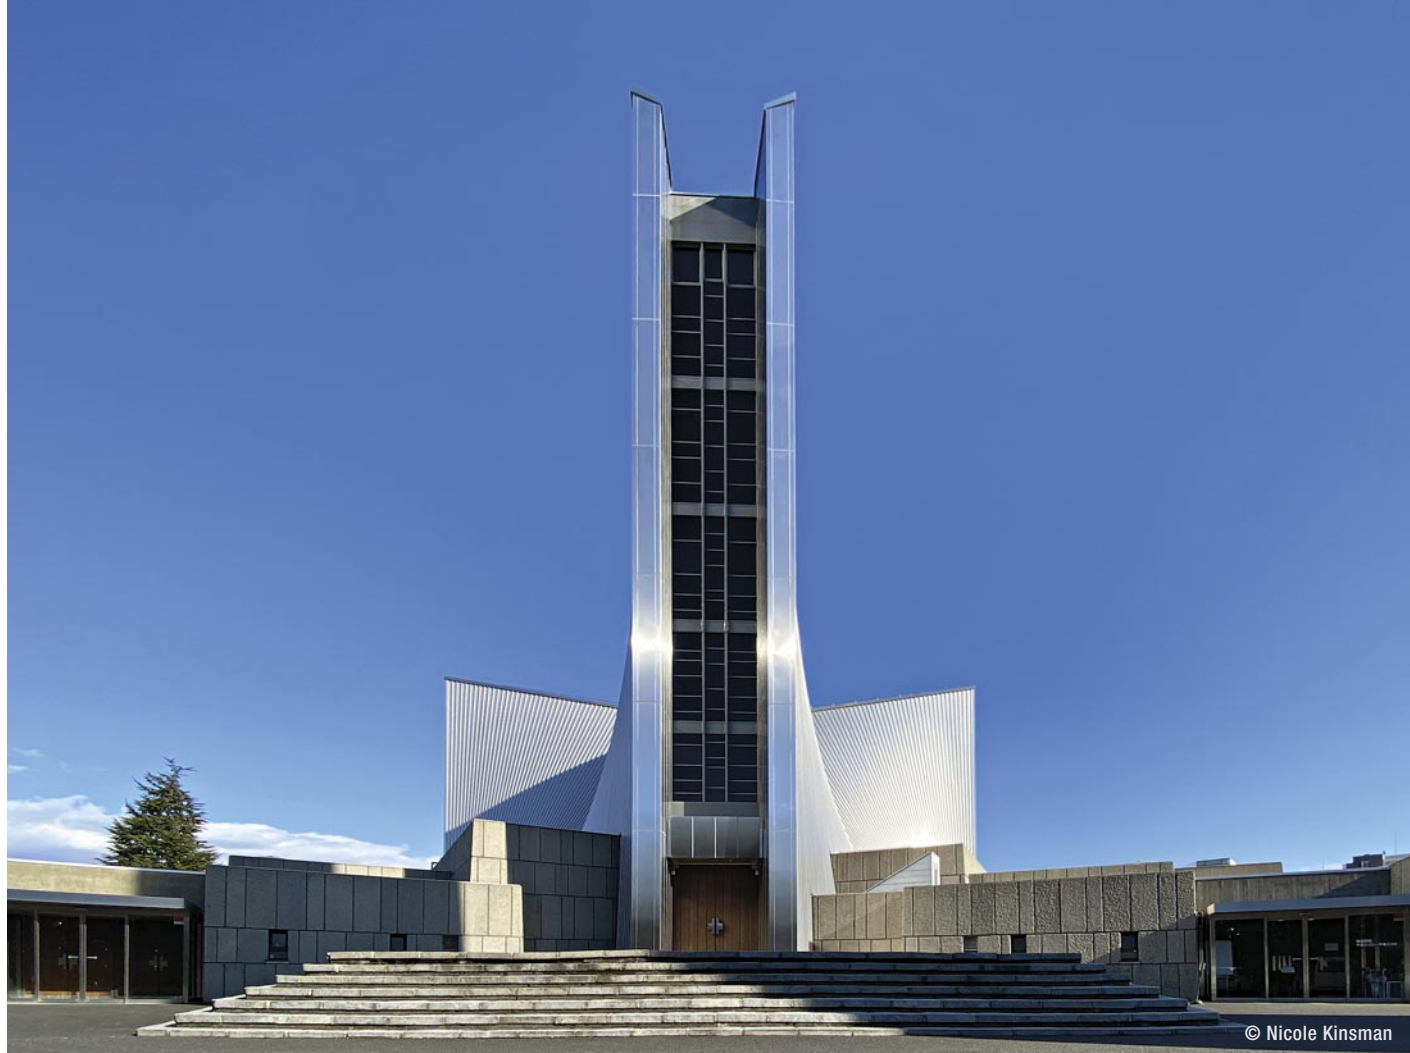
➤ 屋顶天窗延伸至十字架四个端点上的垂直玻璃墙。正门上方中央玻璃柱后面是一个宏伟的定制风琴，这是日本音乐厅之外唯一的一个此类风琴。

为了保持圣玛丽教堂的安全性和完整性，其外墙包覆层和铁制支撑结构都进行了更换。工人们在迷宫般的脚手架中，小心翼翼地将大教堂拆成混凝土骨架，然后对其进行清洁和防雨处理。使用了一种特殊的连接方法，使空气可以在新的不锈钢包覆层和内部混凝土层之间流动。空气流动驱散了潮气。修复和玻璃技术的进步也使天窗得以重新打开，现在的天窗由玻璃和铝制成。

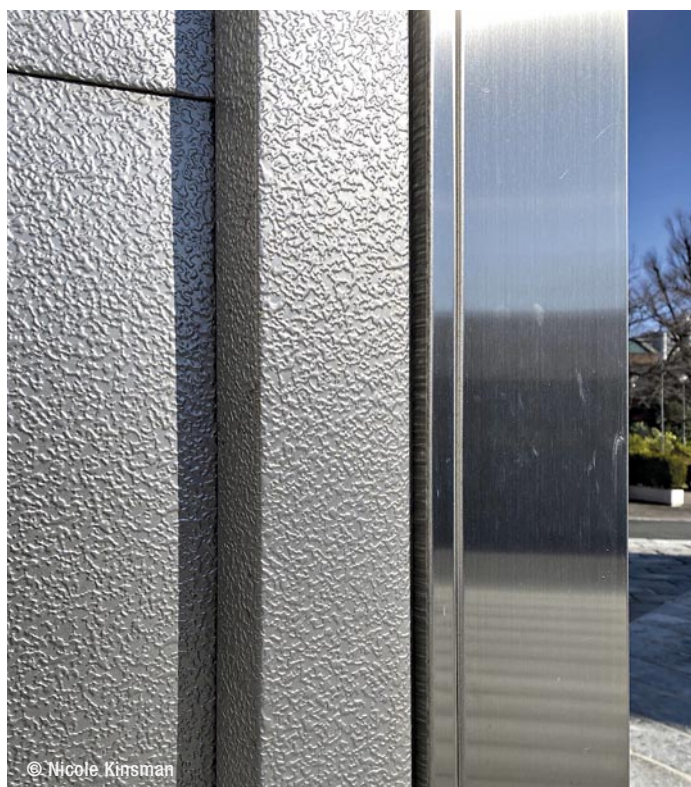
➤ 钼有助于提高大部分教堂使用的深度纹理表面的耐腐蚀性

这里使用的445J1不锈钢含有大约1%的钼。铁素体不锈钢中添加钼提高了材料在具有挑战性的环境中耐局部腐蚀能力。东京是沿海城市，气候经常潮湿，因此钼是保持包覆层外观和使用寿命的关键。此外，不锈钢包覆层的表面是光滑的滚压图案，也有助于其耐腐蚀性。这种表面比原来的平整表面更有效地散射了光线，创造出更加均匀一致的外观，隐藏了任何凹凸不平或不均匀的地方。重要的是，像圣玛丽教堂这样的现代不锈钢屋面所采用的表面降低了反射性，避免了司机、飞行员和行人受到眩光的影响。
