NB2010-005

认识除冰盐的腐蚀威胁

Deicing Salt - Recognizing the Corrosion Threat

凯瑟琳·胡斯卡

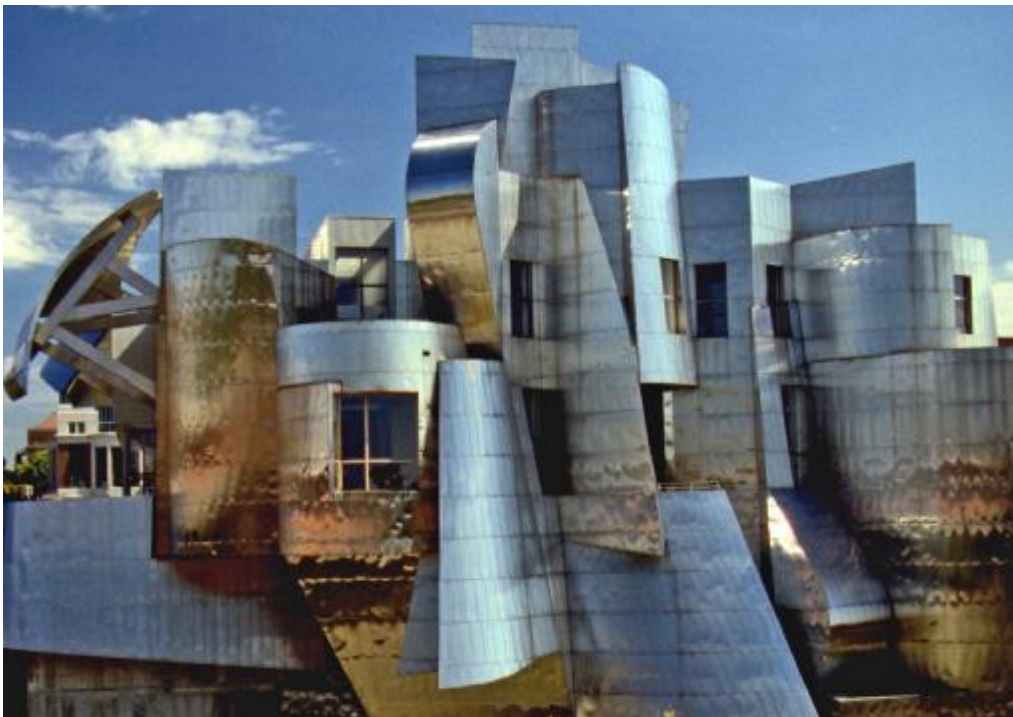
图 1: 弗雷德里克 R.威斯曼艺术博物馆外表采用精细 4 号抛光表面的 316 不锈钢,表面光滑,很容易被雨水冲刷。尽管该博物馆每年除冰盐的接触量很大,但是它依然表现出良好的性能。建筑物外表没有明显腐蚀锈迹,只有一些积尘。

对除冰盐缺乏充分的了解会导致金属材料选用不当及材料过早失效。弗兰克·盖瑞(Frank Gehry)的威斯曼艺术博物馆(图 1)事例说明,成功设计一座建筑物并不难,但是其设计者必须了解以下方面的最新研究情况:除冰盐问题的严重程度、腐蚀的机理、金属腐蚀的相对速率以及常见的关于除冰的荒诞说法等。

在沿海环境或除冰盐暴露环境下,应优先选用 316 不锈钢材料,因为这种不锈钢在清洁间隔期间的很多年都不会发生腐蚀,尤其当采用光滑的表面时。图 1 是美国明尼阿波利斯市的弗雷德里克.R 威斯基曼博物馆光滑的 316 不锈钢外墙。拍摄这张照片时,该博物馆已经五年没进行过清洗了,但一直没有发生腐蚀。

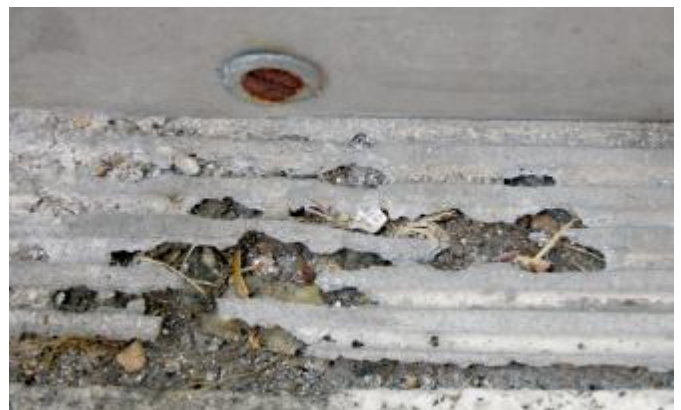
图 3: 除冰盐造成铝制门槛发生严重腐蚀

图 3 中的腐蚀现象发生在宾夕法尼亚州匹兹堡市，腐蚀原因是二氧化硫和除冰盐的联合作用。铝门槛由于严重腐蚀而发生穿孔。由于毗邻的人行道冬天经常使用除冰盐，于是盐就在门槛上聚积起来。

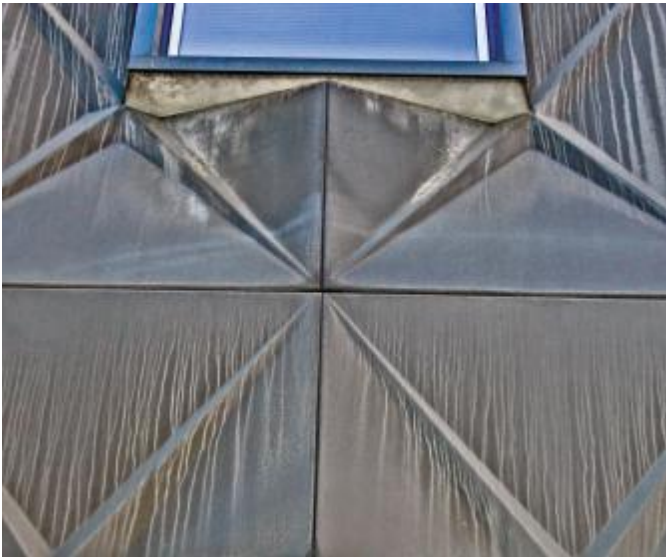
图 4：一幢办公楼第二层的阳极氧化铝板遭受除冰盐腐蚀

图 4 是邻近一幢大楼第二层的阳极氧化铝板，其最初的颜色是炭灰色。图中的白色和浅灰色区域表明除冰盐曾在此聚积，造成其表面的点蚀，破坏了铝板最初的阳极化镀层。

直到铝板的美观遭受了永久性的破坏之后，腐蚀留下的白~灰白色粉才引起人们的重视。这些铝制壁板聚积的盐量远远少于门槛上聚积的盐量，发生腐蚀性穿孔的可能性也不大，但铝板的损伤是不可修复的。

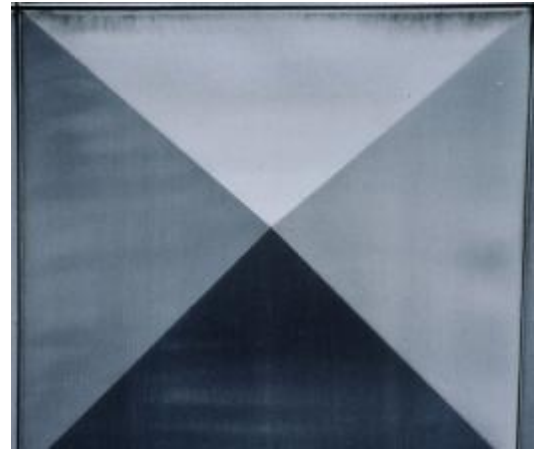
图 5：室外采用的阳极氧化铝板，定期清洗去除除冰盐和其它污染物

通过定期保洁清除盐沉积和各种污染物沉积，可以将腐蚀降到最低限度。位于匹兹堡的古老的美国铝业公司总部(图 5)也采用同样的阳极氧化处理铝板，由于定期的维护清洗，墙板只有轻微的损伤。

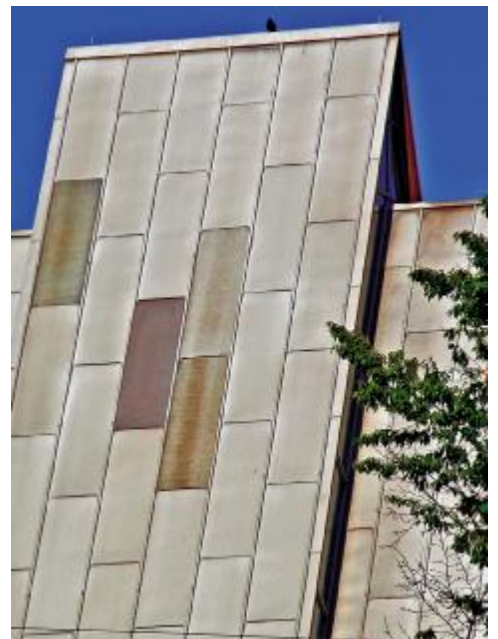
图 6：城郊一条四车道公路附近一座教堂的镀锌钢屋顶板发生腐蚀

图 6 是城郊一条繁忙的四车道公路附近一座教堂的镀锌钢屋顶,该公路在冬天使用了除冰盐。尽管温暖月份的正常降雨有助于冲刷掉屋顶上的腐蚀性沉积物,但是教堂朝向公路的那面由于经常性地暴露于盐环境,比朝向教堂停车场的那面出现的腐蚀现象更多。

这个地点盐的接触量较少,因为这是一条较缓慢的车行道,而教堂距离公路有数百英尺之远。污染等级属中度,腐蚀进展比较缓慢。如果出现较严重的盐暴露环境和 / 或较高等级的污染度,就会增加建筑材料的腐蚀率。与不暴露在外的建筑部位相比,易受到雨水冲刷的建筑部位(如这座教堂的屋顶),腐蚀性化合物聚积较少,其腐蚀率也比较低。

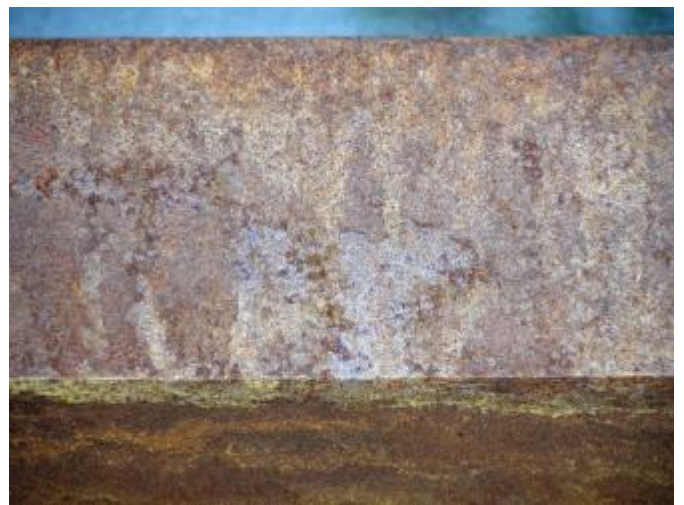
图 8: 一幢大楼外部的耐候钢材料遭受除冰盐破坏

盐类(氯化物)和工业污染物破坏了耐候钢表面上的这层氧化膜,使耐候钢的腐蚀率大大加快。图 8 显示了一幢大楼外部耐候钢表面除冰盐的聚积情况。没有保护涂层的耐候钢墙板在除冰盐和 / 或污染环境会穿孔,特别是如果这些墙板被遮挡而不能定期地被雨水冲刷,情况会更糟。

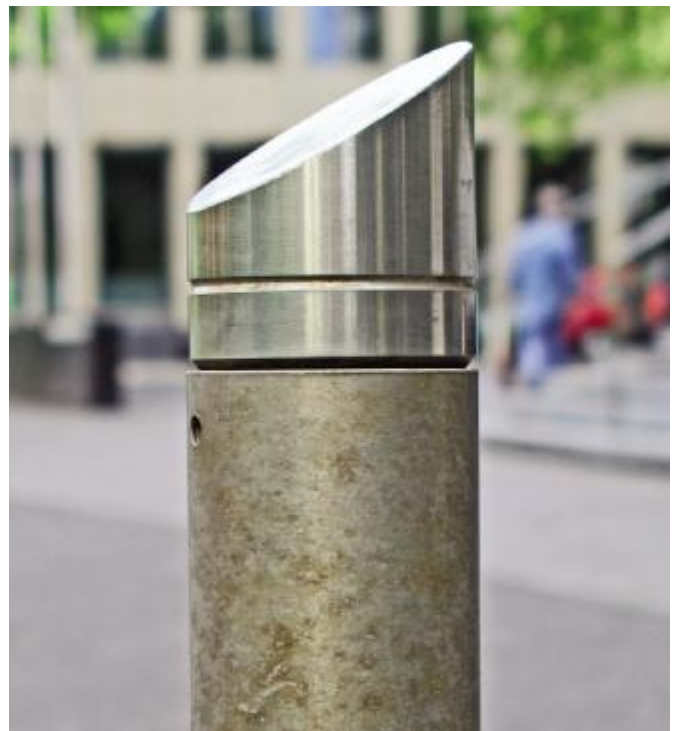
图 10:德国杜塞尔多夫一条公路旁的 316 型不锈钢隔离柱。图片由国际钼协会尼克·肯斯曼提供

图 10 是在德国杜塞尔多夫市区一条主干公路上的 一根 316 不锈钢交通隔离柱,公路在冬季月份里使用了除冰盐。隔离柱处在公路的下风向,车水马龙的交通促生了公路盐雾,盐雾被风吹到隔离柱。隔离柱的顶部除了那个表面较粗糙的凹槽不易受到雨水冲刷外,采用光滑的 No.4 表面的不锈钢表现良好。

隔离柱下部采用非常粗糙的轧制表面,表面布满很多小凹坑,致使大量除冰盐(白色区域)滞留,从图片中清晰可见。由于 316 不锈钢具有较高的耐蚀性,因此锈迹仅限于表层,可通过清洗去除。但是腐蚀锈迹在来年冬天还会再次出现,因为选用的是表面较粗糙的不锈钢。

位于公路上风向的 316 不锈钢隔离柱和车速较慢的人行道的隔离柱受到的腐蚀最少,甚至没有明显的腐蚀现象。在这些地方,除冰盐接触量是最低的,不锈钢材料的耐腐蚀性足以耐受表面的盐含量。值得注意的是,在影响最严重的隔离柱上的腐蚀斑点只局限于表皮,因为 316 不锈钢的腐蚀率很低,因此结构失效可能在几百年之后才会发生。不过,我们现在考虑的是美观受影响的问题,如果选用了光滑的表面,就能避免这个问题。选用低硫含量(0.005%或者更低)、表面粗糙度小于 $R_a 0.5$ 微米的表面将明显提高其性能表现。对于盐接触量较高的环境(如隔离柱),选用表面粗糙度 $R_a 0.3$ 微米(12 微英寸)或更低的不锈钢表面效果更好。
