Caso de Estudio 01 Pasamanos y Mobiliario Urbano en Chicago y Pittsburgh

Contaminación Urbana Moderada Exposición a Sal de Deshielo Alta a Baja

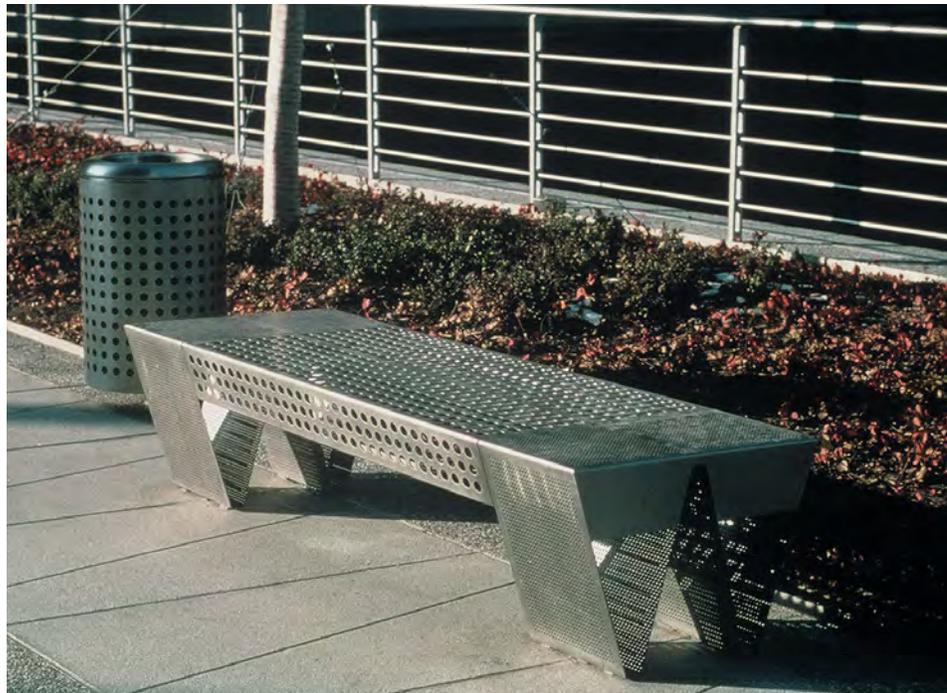
En el centro de Chicago, Illinois, EU, esta banca y pasamanos fabricados en acero inoxidable tipo 316 (UNS S31600, EN 1.4401, SUS 316), conservan su apariencia original después de cinco años de servicio (**Figura A**). El pasamanos se encuentra situado en una acera a una distancia aproximada de un metro (algunos pies) de un camino altamente transitado donde se usa sal para derretir el hielo. La banca se localiza en un jardín adyacente.

El acero inoxidable, grado 316, contiene 2% de molibdeno, el cual mejora la resistencia a la corrosión tanto por picaduras como por cavidades. Esto es particularmente útil para prevenir el daño causado por la sal. El uso de un tipo de acero inoxidable grado 316, aunado a una superficie tersa más lluvia, además de un mantenimiento consistente en limpieza, permiten que estos muebles urbanos conserven su aspecto visual atractivo, a pesar de las condiciones ambientales severas.

Figura A Acero inoxidable 316 que especifica una superficie tersa y un diseño que toman ventaja de la lluvia para lavarse naturalmente, mantienen el aspecto de esta banca y pasamanos muy hermosos. (Crédito de la fotografía: Paul Pittsford)

Las aplicaciones de Chicago se limpian anualmente después de la última nevada para eliminar los depósitos de sal. Los pasamanos de Pittsburgh no han recibido limpieza alguna desde que fueron instalados el año anterior cuando se tomó la fotografía.

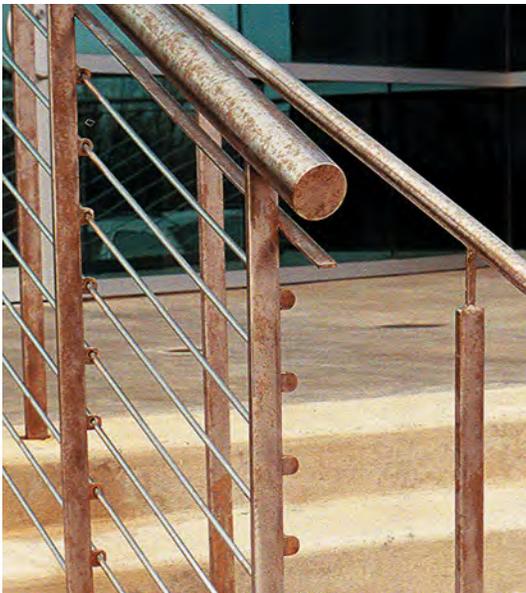
Figura B Un acero inoxidable grado 304 con un acabado rugoso fue la peor elección para el pasamanos expuesto a bruma de un camino donde se utiliza sal para el deshielo. Una limpieza puede remover las manchas, sin embargo, volverán a aparecer año tras año. (Crédito de la fotografía: TMR Stainless)

En contraste, un pasamanos fabricado con acero inoxidable tipo 304 (UNS S30400, EN 1.4301, SUS 304) sufrió alta corrosión y además se manchó después de un invierno en la ciudad de Pittsburgh, Pennsylvania, EU (**Figura B**). El pasamanos fue instalado el otoño anterior. El grado 304 no contiene molibdeno y es, consecuentemente, más susceptible a la corrosión por cloruros que el tipo 316.

El pasamanos está situado aproximadamente a 90 metros (300 pies) en forma ascendente en un camino muy transitado. No se utilizó sal para el deshielo en los escalones adyacentes. El viento arrastró hacia la cima algo de bruma de la autopista, la cual, estaba repleta de sales de deshielo, depositándolas sobre la superficie de la baranda.

El tubo utilizado fue seleccionado con un acabado superficial de fábrica. Sin embargo, durante la elaboración del pasamanos, se empleó un abrasivo grueso sobre la superficie, produciendo una apariencia rayada, rugosa y áspera sobre el material. El mismo procedimiento fue empleado para la barra. Únicamente las pequeñas barras poseen un acabado terso por lo que presentan, significativamente, menor corrosión.

La sal y los contaminantes corrosivos se adhieren más fácilmente a las superficies rugosas, tanto, que ni las fuertes lluvias por frecuentes que estas sean, remueven por completo los depósitos. El empleo de superficies con acabados rugosos, incrementan la probabilidad de daño por corrosión.

El acero inoxidable tipo 316 es una elección rentable para muchas aplicaciones costeras, particularmente cuando el diseñador especifica un acabado liso libre de cavidades y un diseño que maximiza la limpieza de la lluvia. Aunque la alta exposición a la sal costera y los niveles más bajos de precipitación hacen esta aplicación agresiva, los niveles bajos de contaminación urbana, el acabado muy terso, y el diseño, reducen la puntuación. Una puntuación de 3 significa que el acero inoxidable tipo 316 es generalmente la elección más rentable. Las decisiones del diseñador son reafirmadas por la apariencia atractiva del acero inoxidable después de 23 años de servicio. Si los niveles de contaminación o de exposición a la sal fueran incrementados a lo largo del tiempo, la limpieza de mantenimiento podría volverse necesaria.
