## Caso de Estudio 05 Barandales y Exteriores de Edificios en Hong Kong

### Contaminación Urbana Alta

### Exposición Alta a Moderada a Sal de la Costa

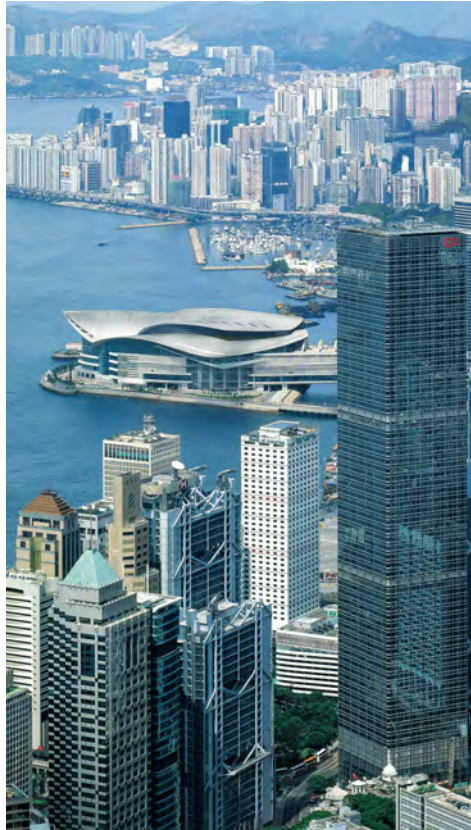
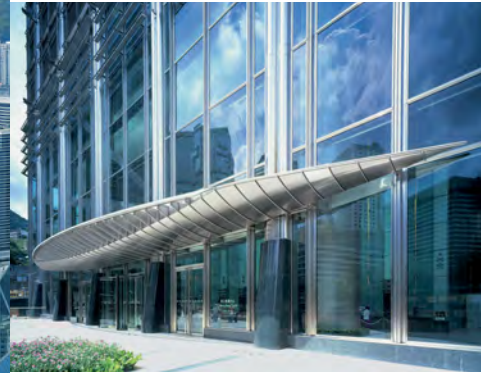
**Figuras A y B** El Centro Cheung Kong es la construcción más alta en el primer plano de la Figura A. La entrada y otros detalles son visibles en la Figura B. El acero inoxidable tipo 316 con acabado terso de la superficie fue una excelente selección debido a su exposición a la contaminación y a la sal de la costa. Los mecanismos de limpieza para las ventanas fueron construidos dentro del edificio para la fácil limpieza. Como se muestra en la Figura A, éste se encuentra en una cercana proximidad al puerto. (Fotografías Cortesía de Outokumpu)

El Centro Cheung Kong de 63 pisos en Hong Kong, fue terminado en 1999. El exterior es de vidrio y acero inoxidable tipo 316 (UNS S31600, EN 1.4401, SUS 316). El acero inoxidable tipo 316 contiene 2% de molibdeno, lo cual mejora la resistencia a la corrosión causada por la contaminación y la sal. **(Figuras A y B)** La construcción está a menos de 1.6 km (1 milla) pero a más de 30 m (100 pies) del puerto. Está expuesta a sal de mar contenida en el aire y a lluvia pero no a rocío de sal. Tanto un acabado de Cambray HyClad® acuíado y un acabado fino No. 4 fueron usados en el exterior. La limpieza mediante la lluvia y el mantenimiento regular remueven los contaminantes corrosivos y la suciedad de estos acabados lisos. El Centro Cheung Kong fue diseñado en colaboración por las firmas arquitectónicas Cesar Pelli, Leo A. Daly, y Hsin-Yieh y ha mantenido su atractiva apariencia original.

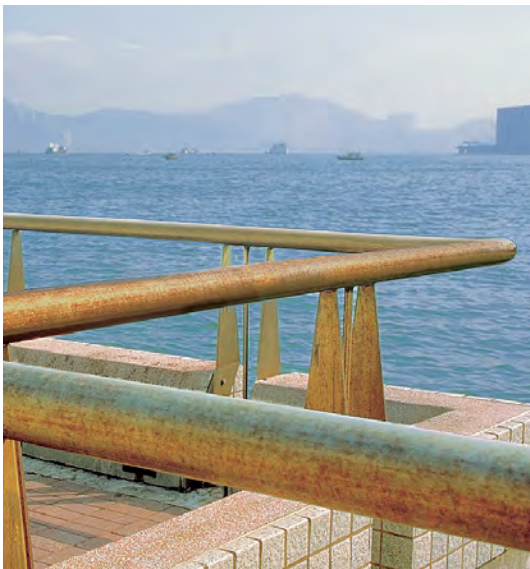
**Figura C** La salpicadura de agua de mar o el rocío corroerán el acero inoxidable tipo 316. El acabado superficial áspero en estos barandales y el lavado no frecuente empeoran el problema. (Fotografía Cortesía del Instituto del Níquel)

La construcción posterior del Centro de Convenciones de Hong Kong fue terminada en 1997. Éste está ubicado en la península artificial en el puerto mostrado en la Figura A. El Centro de Convenciones está rodeado por un parque de jardines con un barandal de acero inoxidable tipo 316 a lo largo del perímetro. El barandal está expuesto a rocío de agua de mar y a salpicaduras ocasionales. Además, los niveles de sal en el aire son altos. El acero inoxidable tipo 316 experimentará manchas de corrosión cuando sea expuesto al rocío de mar a menos que se especifique un acabado superficial liso y éste sea lavado frecuentemente.

El acabado, muy áspero en el barandal, retiene sal y productos de contaminación corrosivos, acelerando la corrosión. La **Figura C** muestra el nivel de manchado después de tres años sin limpieza. El pasamanos superior es ahora limpiado diariamente y las secciones inferiores son limpiadas cada mes para minimizar el manchado por corrosión. La especificación de un acero inoxidable más resistente a la corrosión y un terminado liso podría haber minimizado o eliminado la necesidad de limpieza.

El barandal del Centro de Convenciones no fue limpiado durante los tres primeros años de servicio (Figura C), se requirió de limpieza correctiva para restaurar el acabado. El riel superior es ahora limpiado diariamente y el resto es limpiado cada mes. Las secciones que son limpiadas mensualmente muestran ligero manchado entre las limpiezas. El acero inoxidable sobre el Centro Cheung Kong es limpiado cuando las ventanas son limpiadas, lo cual es normalmente cuatro o más veces por año. Si el nivel de partículas en el aire continúa disminuyendo, la necesidad de limpieza será menos frecuente para mantener la apariencia atractiva del Centro Cheung Kong.
