实例研究 05 香港建筑外墙及围栏

长江集团中心（Cheung Kong Center），是香港 63 层大厦，于 1999 年竣工。其外墙材料选用玻璃以及 316 不锈钢（又称 UNS S31600, EN 1.4401, SUS 316）。含有 2% 钼的 316 不锈钢改进了材料抵抗由污染物及盐引起腐蚀的能力。（图 A，图 B）大厦距离海港 30 米（100 英尺）到 1600 米（1 英里），暴露于含海盐的空气和雨水中，但没有直接的盐喷雾。外墙是经过 HyClad Cambric 精压以及精密四号表面抛光处理的，因此雨水及常规的维护清洗即可从其光滑表面清除掉腐蚀性污染物以及污垢。长江集团中心大厦是由几家建筑公司（Cesar Pelli, Leo A. Daly, Hsin-Yieh 兴业）联合设计的，并保持了它原有的迷人外观。

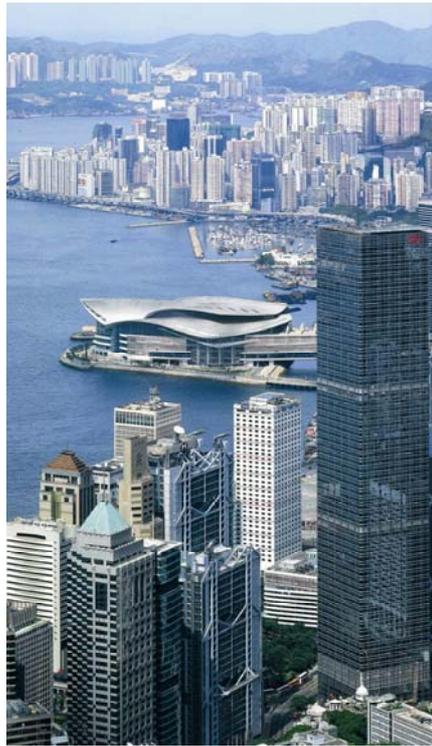
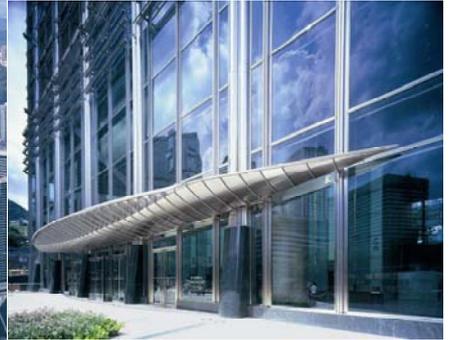
【图 A，图 B】

长江集团中心是图 A 近景中的高层建筑（大厦），正门口及其它细节请见图 B。表面抛光处理过的 316 不锈钢是用于城市污染及沿海环境的极佳选择。窗户清洁通道与大厦内部相连接，使得窗户清理更加方便。如图 A 所示，大厦与海港紧紧相邻。

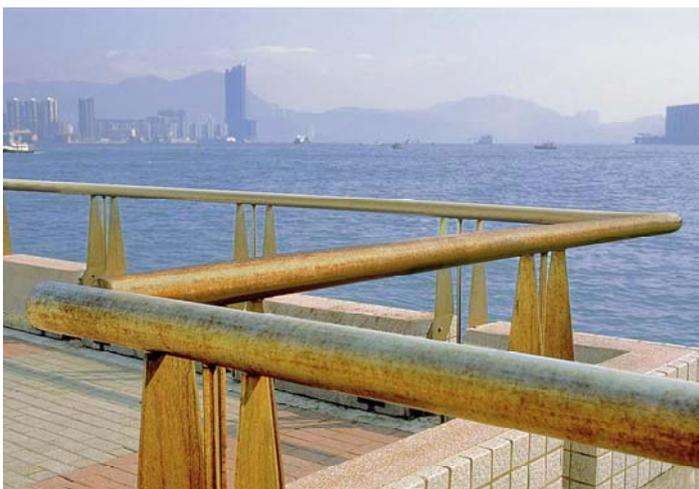
【图 C】

海水的拍打及喷溅会引起 316 不锈钢的锈蚀。粗糙加工的围栏表面，加上非经常性清洗，都会使问题更加严重。

香港会议中心（Hong Kong Convention Center）附加工程于 1997 完工。如图 A 所示，它是建在海港中的人工半岛。会议中心由风景花园环绕。周边围栏材料是 316 不锈钢。围栏经受着海水的喷溅，偶尔也会受到海水拍打。另外，空气中的悬浮盐微粒含量是很高的。若不经表面平滑处理及经常性清洗，316 不锈钢就会在海雾中发生锈蚀。

非常粗糙的围栏表面会积存盐份和腐蚀性污染物，因而加速腐蚀过程。图 C 展示了围栏在经过三年暴露，不做维护清理情况下的锈蚀情况。目前，围栏上部每天都被清洗一次，下部每月清洗一次，以减轻锈蚀。选用更耐腐蚀的不锈钢以及表面平滑处理都会减少或取消对维护清理的需求。

会议中心的围栏在第一个三年维护期内没有被清理过 (图 C), 因而需要补救性清理以恢复其表面光洁。目前, 围栏上部每天被清洗一次, 其余部分每月清洗一次。在维护期间, 从每月清洗的表面上可以见到轻微的锈蚀。与窗户清理同步, 对长江集团中心外墙用不锈钢, 每年进行四次以上的清理。如果空气中悬浮颗粒含量能被进一步降低, 就无需频繁的清理以保大厦的美观。
