Caso de estudio 08 Exterior de Edificio en São Paulo

Contaminación Industrial y Urbana Alta Nula Exposición a Sal

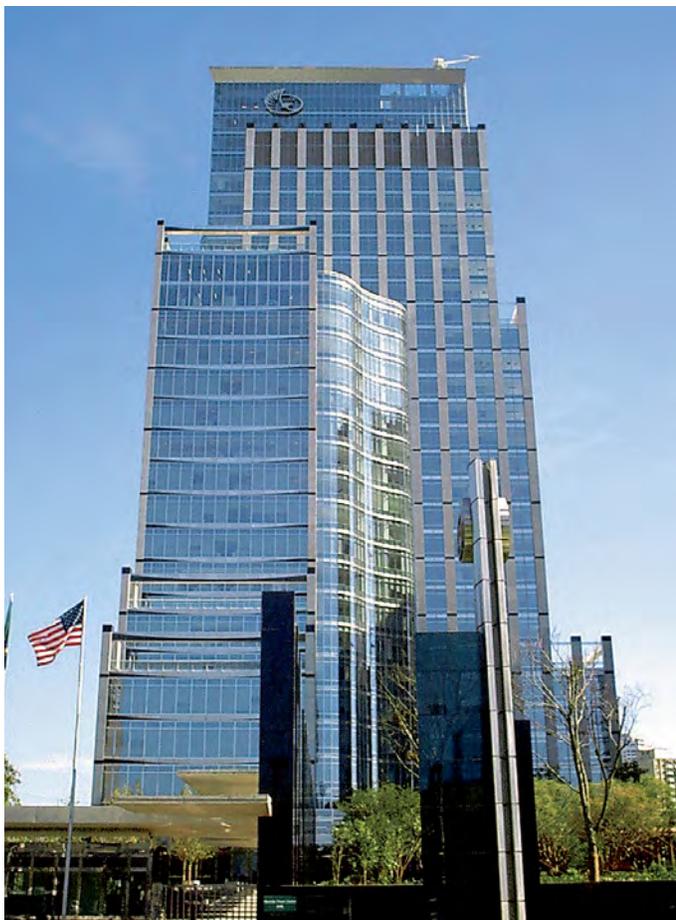
Figura A La selección del acero inoxidable, el diseño y el mantenimiento cuidadosos aseguran que el exterior permanecerá bello a lo largo del tiempo. (Fotografía Cortesía del Núcleo Inox)

La nueva oficina central sudamericana del Banco de Boston en São Paulo, Brasil fue terminada en 2002. El edificio de 30 pisos fue diseñado por la firma arquitectónica internacional Skidmore Owings & Merrill, LLP junto con la firma arquitectónica brasileña Escritorio Técnico Júlio Neves. **(Figuras A y B)** Éste fue diseñado usando conceptos de construcción “verde”, haciendo de la vida de servicio del material una importante consideración.
