## Caso de Estudio 09 Cerca Australiana en la Costa

### Exposición Baja a la Contaminación Exposición Alta a la Sal de la Costa

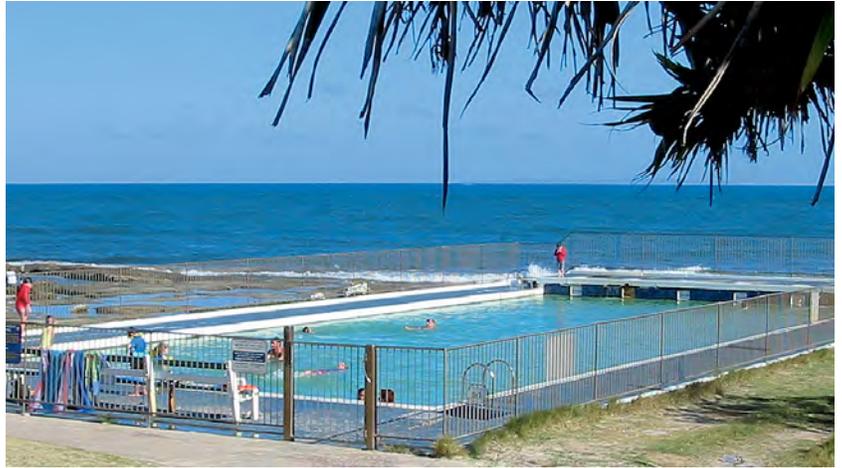
**Figura A** El Acero inoxidable es utilizado regularmente para aplicaciones costeras. Si es adecuadamente seleccionado, éste puede permanecer atractivo y estructuralmente sólido en este ambiente corrosivo. (Fotografía cortesía de la Asociación Australiana de Desarrollo del Acero Inoxidable)

Tanto el acero inoxidable tipo 304 (UNS S30400, EN 1.4301, SUS 304) como el tipo 316 (UNS S31600, EN 1.4401, SUS 316) fueron utilizados para una cerca, alrededor de una alberca de agua de mar, colindante con el océano (**Figura A**) Los postes son de acero inoxidable tipo 304 y los otros componentes de la puerta y el pasamanos son de acero inoxidable tipo 316. Como se puede observar en la **Figura B**, los postes están corroidos.

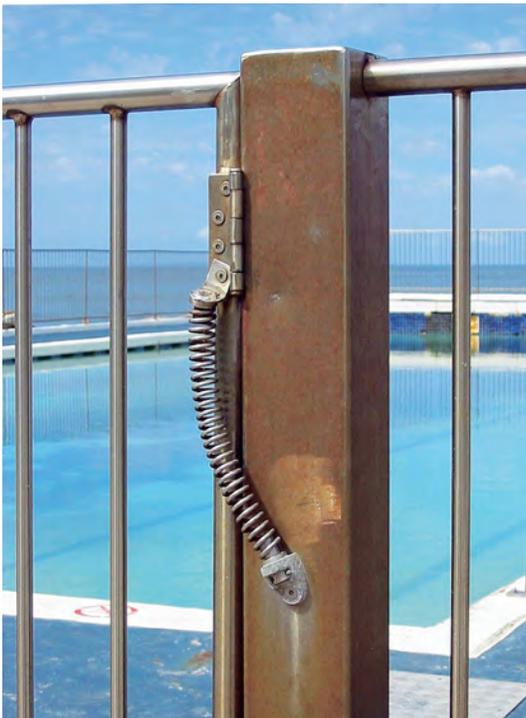
El acero inoxidable es más resistente a las sales costeras corrosivas (cloruros) que otros materiales arquitectónicos comunes. El acero inoxidable tipo 316 es generalmente el material más rentable elegido para largo plazo y para aplicaciones de poco mantenimiento que están cerca de la costa, pero que no son salpicadas o sumergidas en agua de mar. El acero inoxidable tipo 316 contiene 2% de molibdeno, lo cual ayuda a prevenir la corrosión por picaduras o cavidades causadas por las sales depositadas. En aplicaciones de poco o nulo mantenimiento como esta cerca de alberca, es importante también especificar un acabado superficial liso para minimizar el potencial de corrosión. Como puede ser visto en la **Figura B**, no hay corrosión en los componentes de la cerca ni en la puerta de acero inoxidable tipo 316.

**Figura B** El contraste en apariencia entre la puerta y el poste de soporte es debido a las diferencias entre la química del acero inoxidable y la rugosidad de superficie. La puerta libre de corrosión es de acero inoxidable tipo 316 y el poste que está decolorado por la corrosión es de acero inoxidable tipo 304. (Foto Cortesía de la Asociación Australiana de Desarrollo del Acero Inoxidable)

El barandal está a menos de 30 m (100 pies) del océano y la exposición de cada sección al agua del mar varía. La sección más cercana al océano es salpicada cuando el oleaje está "alto". (+5) Los componentes mostrados en la Figura B están más lejos del agua y están solamente expuestos al rocío de sal durante las tormentas pero su cercana proximidad al océano y el bravo oleaje implican que la exposición a la sal de la costa (cloruros) sea alta. (+4)

Los acabados en la puerta de acero inoxidable tipo 316 y el poste de acero inoxidable tipo 304 son muy diferentes. El poste grueso tiene una rugosidad promedio de  $R_a$  1.1  $\mu$ m (43  $\mu$ in) lo cual incrementa la puntuación (+2). La puerta más lisa tiene una rugosidad de aproximadamente  $R_a$  0.46  $\mu$ m (18  $\mu$ in), lo cual reduce la puntuación (-1). Las sustancias corrosivas tienen que permanecer sobre una superficie para que la corrosión ocurra. La lluvia fácilmente retira los depósitos de sal corrosivos de los acabados lisos. Además, un acabado más áspero retiene el agua de lluvia por más tiempo, extendiendo el período de humedad cuando la corrosión puede ocurrir.

El acero inoxidable tipo 304 no es apropiado para las aplicaciones costeras a menos que: (1) se especifique un acabado terso; (2) haya limpieza regular; y (3) algún manchado entre las limpiezas sea aceptable. La corrosión del poste de la reja de acero inoxidable tipo 304 debería haber sido anticipada. El problema empeoró por el acabado muy áspero, el cual retuvo sal corrosiva (cloruros) y aceleró la velocidad de corrosión. Un acero inoxidable mucho más resistente a la corrosión podría haber sido necesario para el desempeño libre de corrosión que el de acabado áspero. Aunque hay corrosión a lo largo de la superficie completa, ésta es superficial y la falla estructural es poco probable durante la vida de la alberca, debido a que ésta se corroerá aproximadamente 1,000 veces más despacio que el acero al carbono.

Una puntuación de 3 significa que el acero inoxidable tipo 316 es generalmente la elección más rentable, de forma que no es sorpresa que la puerta y la mayoría de los componentes de la cerca del tipo 316 han permanecido atractivos sin mantenimiento. El acero inoxidable tipo 316 funciona bien en la mayoría de los ambientes costeros, de contaminación baja a moderada mientras que los acabados de superficie lisos sean especificados y las lluvias fuertes regulares retiren los depósitos de la superficie. Sin mantenimiento, algún ligero manchado puede ocurrir con el tiempo, pero éste es fácilmente retirado. A menos que haya limpieza regular, el acero inoxidable tipo 316 se corroerá si éste es rociado o salpicado regularmente con agua salada. Esto es por lo que la sección de la cerca inmediatamente colindante con el agua tiene una puntuación de 4.
